CENTRO PRIVADO DE INVESTIGACIONES ACÚSTICAS

INFORME DE ENSAYO

Elemento divisorio horizontal: Lámina de gránulos de caucho reciclado de neumáticos SBR (butadieno – estireno) de 3 mm de espesor instalado entre una losa de hormigón de 140 mm y un piso laminado de madera de 6 mm de espesor

Mejora aislamiento acústico a ruido impacto según ISO 140-8:1998. Acoustics -- Measurement of sound insulation in buildings and of building elements -- Part 8: Laboratory measurement of the reduction of transmitted impact noise by floor covering on a heavy weight standard floor.

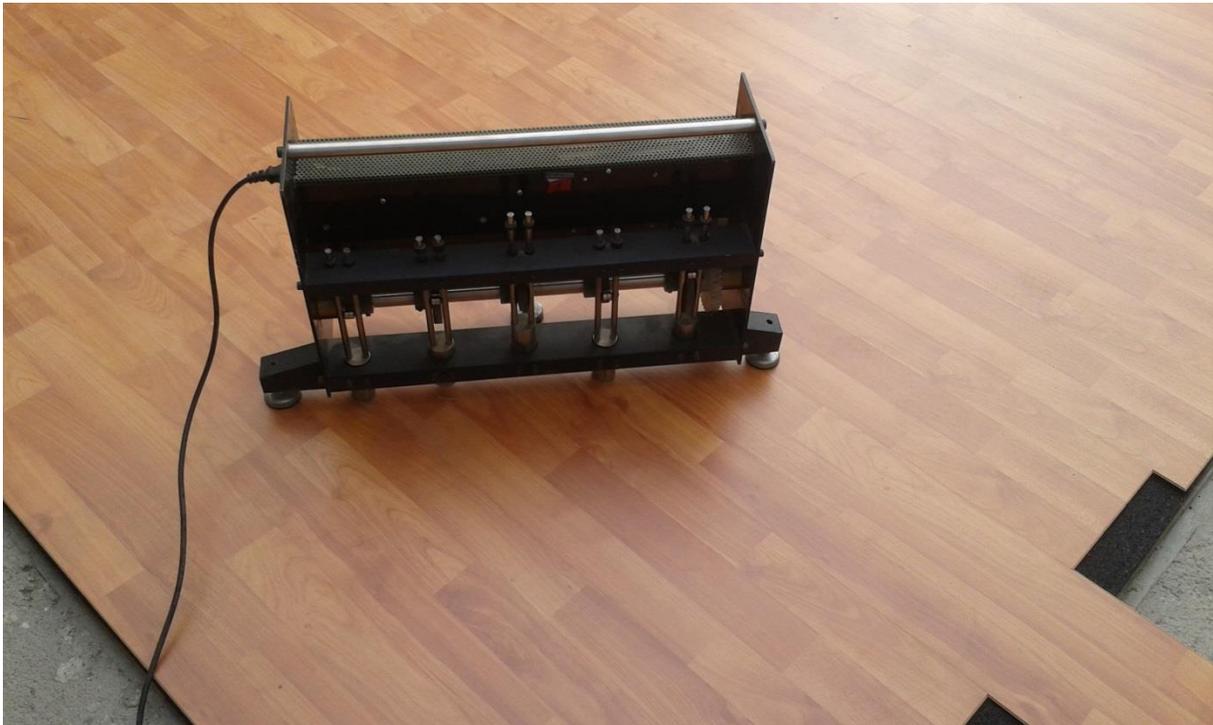
El elemento a ensayar se instaló sobre una losa de 140 mm de espesor. La losa se encuentra confinada sobre un marco metálico de 4,20 m x 2,40 m, la cual es soportada por perfiles metálicos por todo el contorno. Un listón de madera de 1" de espesor separa el contacto directo entre el marco de la losa y los perfiles metálicos. La presente losa cuenta con un nivel de impacto normalizado medido.

Se utilizó el volumen existente bajo el elemento ensayado como recinto receptor cuyo volumen alcanza los 50,9 m³. Se ubicó la máquina de impactos sobre el elemento ensayado y con el sonómetro se midió el nivel de ruido en el recinto receptor. Se obtuvo un total de 16 mediciones combinando 4 posiciones de máquina de impactos y 4 posiciones de micrófono.

Figura 1. Muestra Bajo ensayo
